【2013 年日本地質学会仙台大会要旨】  
 2011 年 3 月 11 日に発生した東北地方太平洋沖地震による  
 宮城県内の切土法面災害の一般的傾向について

On the trend of cutting slope failure by 2011.3.11 earthquake  
 in Miyagi Prefecture, North East Japan  
 K.Watanabe

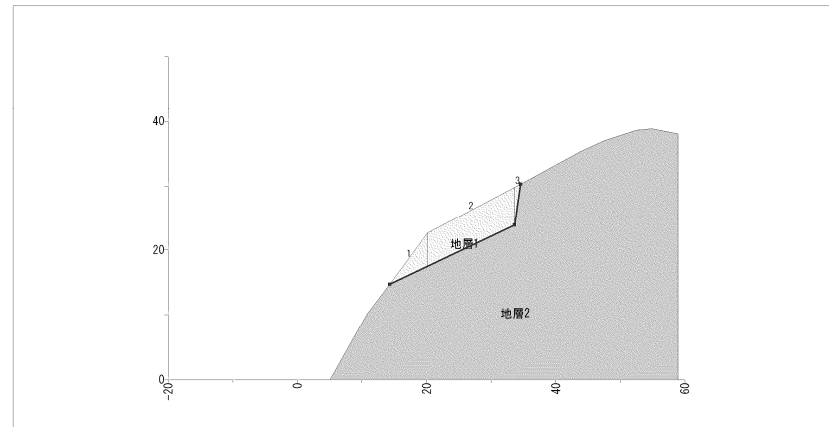
図-1 地震力で滑落した中生界三畳系縞状頁岩層(大沢層)の解釈例

牡鹿半島では, 中小の岩盤斜面の崩壊, 落石が多く発生した. 地震力によって岩盤が滑落した法面もある(表-1, 図-1). また, 道路や公共施設に直接影響しない箇所も崩壊も少なくない. 保全物件への影響が明確ではなく, 詳しい調査や対策工が実施されなかった斜面の変状が, 今後の地震で大きな変状や崩壊に至る可能性があり, 留意すべき点と考えられる.

表-1 崩壊ブロックの推定地盤定数と地震時解析条件

構成土質	中生層風化帯(土砂及び風化岩)	
単位体積重量	20.0	kN/m <sup>3</sup>
粘着力 C	10.0 (※1)	kN/m <sup>2</sup>
内部摩擦角 φ	26.0 (※1)	度
地盤種別	II 種	砂礫・洪積層に準ずる
水平震度係数 kh	0.20 (※2)	レベル 2

種別	記号	単位	条件と結果	
			常時	地震時
計算式	-	-	Fe/lenius法	
地盤水平震度係数	Kh	-	-	0.200
安全率	Fs	-	1.313	0.869
計画安全率	p.Fs	-	1.000	
抑止力	Pr	kN/m	148.9

牡鹿半島周辺の切土法面災害の復旧は, 落石防護ネット工, L 型等の擁

壁工, 法枠工+ロックボルト工, 切土工(排土工)によるものが多く, グランドアンカー工や抑止杭工を用いたケースは少なく, 全般に滑落層が薄い表層崩壊に対するものが多いことが特徴であった.
